## СИНАГОГА НА УЛИЦЕ ПЕЙТАВАС В РИГЕ

#### Архитектурные объемно-планировочные решения синагоги

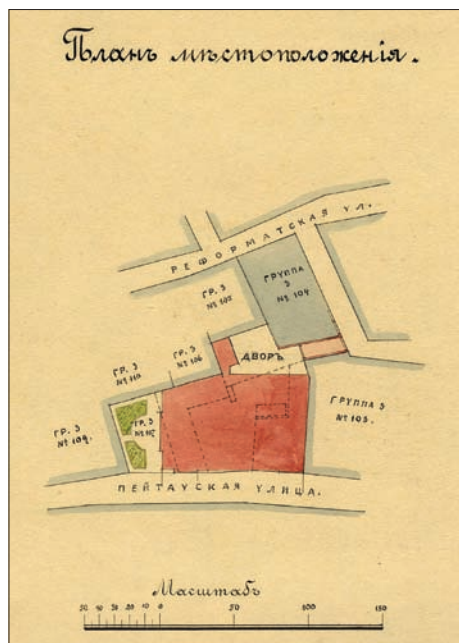
План местоположения синагоги на Пейтауской ул. (ныне ул. Пейтавас) в Риге. 1903 г.

Архитектор В. Нейман удачно разработал план участка. Здание синагоги своим боковым длинным фасадом расположено вдоль ул. Пейтавас, а перед западным фасадом с главным входом устроен небольшой дворик, и прихожане, входя и выходя из здания, не мешали прохожим и транспорту на улице.

Синагога спроектирована как прямоугольное в плане здание 29х20 м с усеченным северо-западным углом, которое требовалось вписать в ассиметричный участок.

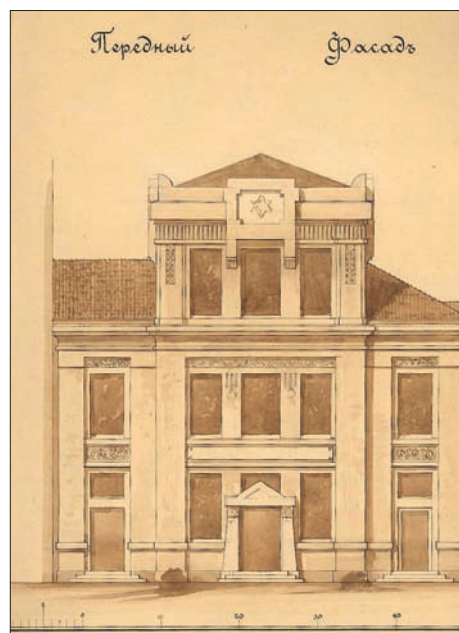
Передний фасад синагоги. Проект

Главный вход акцентирован прямоугольной башней в уровне третьего этажа и подчеркнут симметричным портиком, за которым следует уютный вестибюль, по обеим сторонам которого спроектированы лестницы — северная ведет на второй этаж, на женскую галерею, а южная — на второй и третий этажи в небольшой молельный зал и библиотеку.

Синагога на ул. Пейтавас — одно из немногих культовых зданий Риги, построенных в стиле модерн. Здесь архитектор В. Нейман с большим мастерством как художник и с обширными знаниями как историк искусства использовал в декоре здания мотивы Древнего Египта (тема Исхода) — капители колонн и их основания в виде цветов лотоса, причем в вариантах этот мотив присутствует и на карнизах. Оконные и дверные проемы увенчаны стилизованными ветвями пальм. Все здание декорировано геометрическим орнаментом. Все это придает синагоге необычное изящество и изысканность, и в то же время декор этот сдержанный, без напыщенности. Очень цельное художественное решение фасадов.

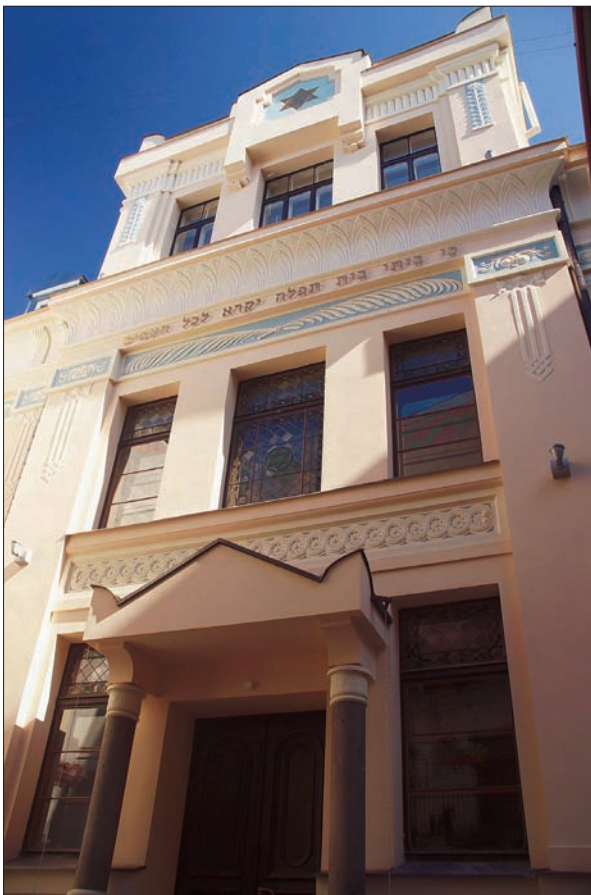
Фрагмент главного фасада.  
2009 г.

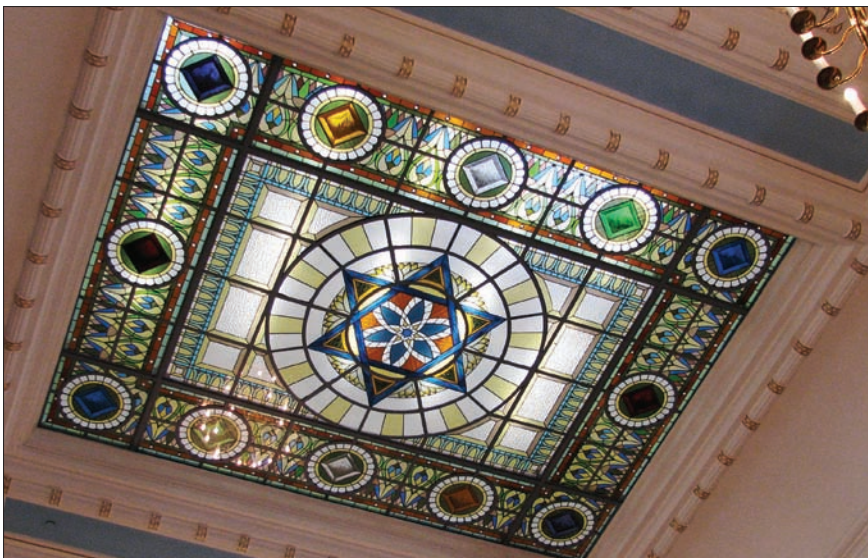
Восстановленный потолочный витраж в большом молельном зале

мрамора и резными капителями белого мрамора. Бима (амвон) не сохранилась, и остальная мебель тоже. Великолепный потолочный витраж был сильно поврежден в советское время, когда при проведении работ по огнезащите стропил на него рухнул, проломил и повис на нем пожарник.

Были обмерены и графически зафиксированы все типы колонн, пилонов, окон, дверей, ограждений лестниц, балконов и т. д. Художниками-вitraжистами разработан эскиз восстановления плафона-вitraжа в большом молельном зале (4x5 м). Разработаны планы укладки новых полов из цветных цементных плиток в подвальном молельном зале, вестибюле и на площадках лестничных клеток, основываясь на стиле декоративных элементов интерьеров и сохранившихся рисунках покрытий полов в других помещениях по восстановленной в Риге старинной технологии изготовления цветной цементной плитки. В молельном зале первого этажа разработано новое покрытие пола декоративными плитами из искусственной каменной массы.

Все окна, витражи, двери были пронумерованы и отданы на реставрацию. Большой потолочный витраж был разобран по стеклышкам. Его утраченная центральная часть была разработана заново, и в настоящее время витраж снова на своем месте, восстановленный полностью. Восстановлены также все оконные витражи. Старые слои краски с декоративных элементов, стен, потолков и колонн снимали послойно (пять-семь слоев), чтобы определить первый слой покраски. И практически все первые слои были найдены, зафиксированы, и сейчас их можно видеть на нескольких участках стен в расчищенном виде в вестибюле и большом зале. Колонны и пилоны были расчищены, восстановлен красочный слой, лепной декор карнизов и потолков отреставрирован или изготовлен заново, каким он был в первоначальном виде. При подборе цветов делалось до десятка выкрасок на стенах, балконах, колоннах, чтобы «попасть» в нужный тон. Были использованы цветные таблицы орнаментов храмов Древнего Египта и фотографии сохранившихся там архитектурных памятников с их цветовыми решениями. На фронтоне входа в большой зал под слоями красок были найдены другие варианты орнаментов, от которых авторы первоначального проекта отказались. Они сохранены в фотофиксациях.

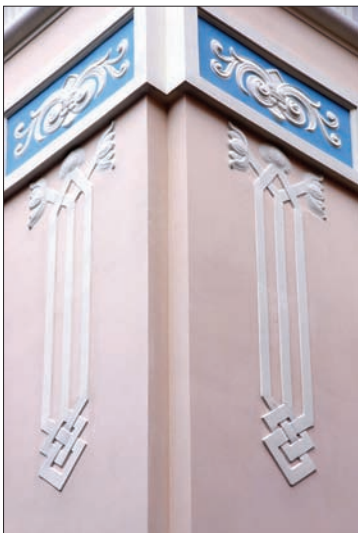
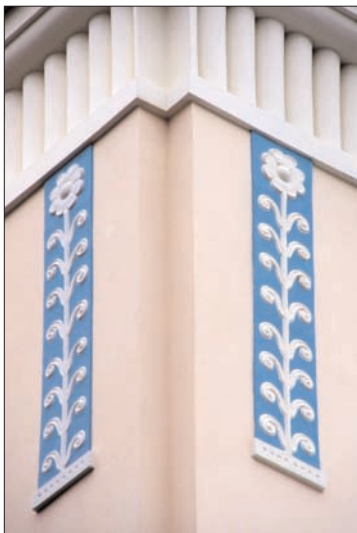
Декоративные элементы фасада

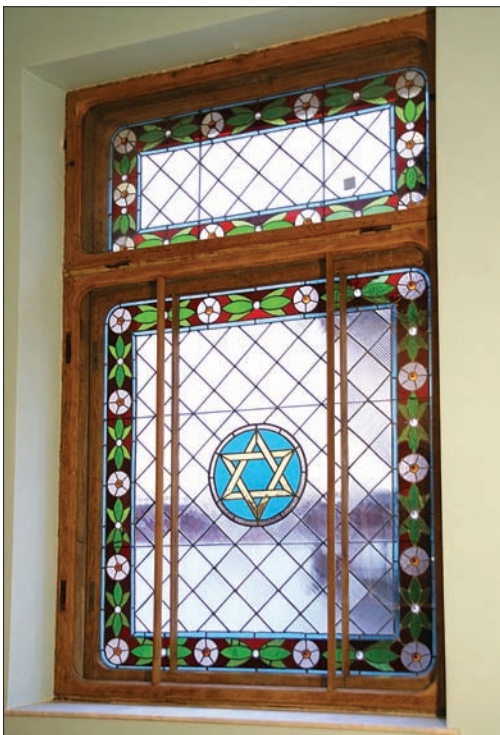
Оконный витраж второго этажа

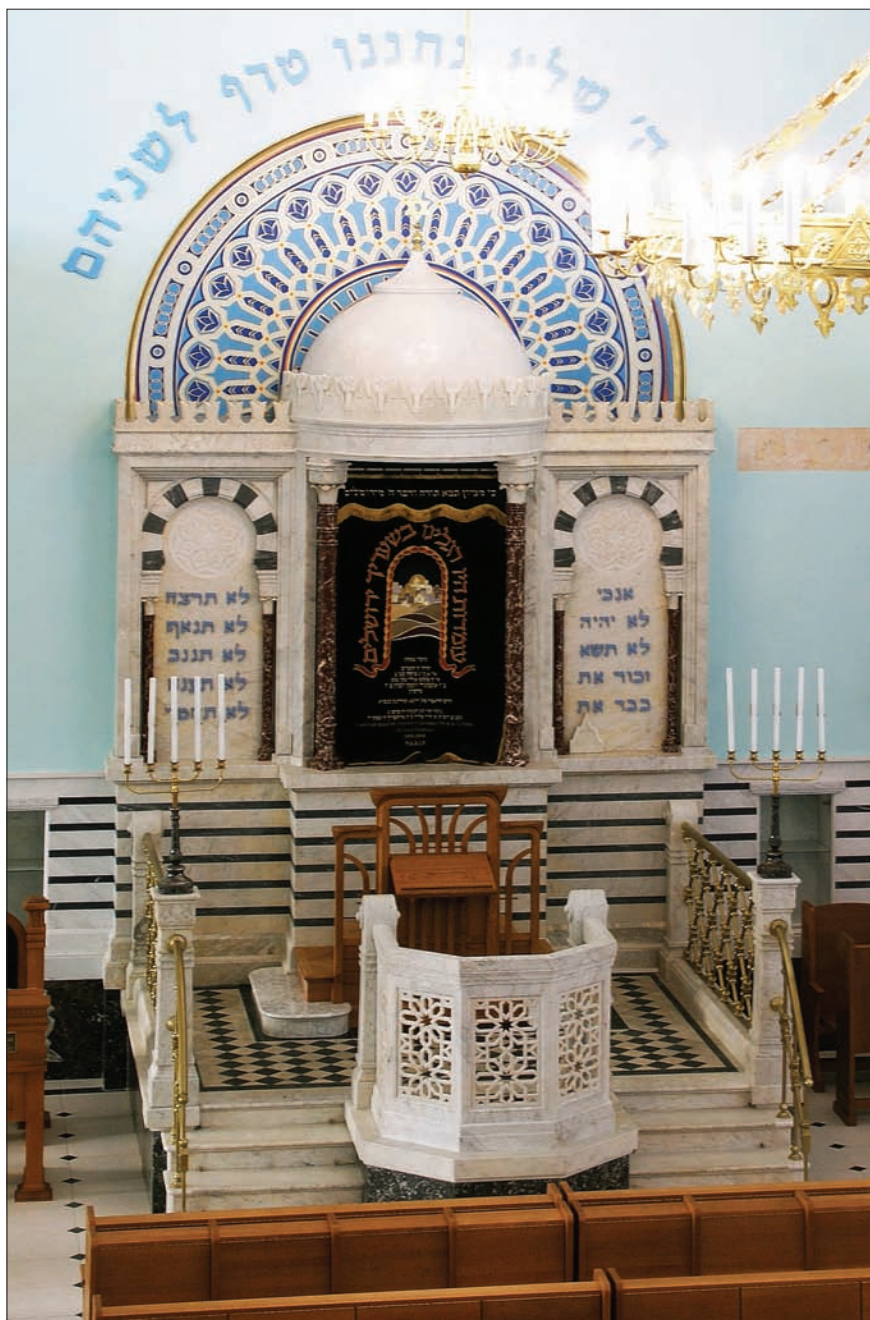
Святой ковчег (арон-кодеш)

Интерьеры синагоги, особенно большой зал, изысканно декорированы: лепнина карнизов и потолка, витражи. Однако все эти элементы очень органичны. Сохранился очень красивый арон-кодеш (святой ковчег) со сквозной резьбой по белому мрамору, с колоннами из бордового с белыми прожилками монолитного

В силу необходимости создания дополнительных мест для хранения ритуальной утвари авторы проекта пошли на рискованный шаг и пристроили слева и справа к арон-кодешу декоративные панели из белого мрамора с нишами и завершающими их по краям пилонами с менорами. Все было выполнено, сохраняя стиль и детализовку пропорции основного объема.
